めっき表面におけるピンホール発生原因の電気化学的解析

資源・生活技術部 川口明廣

亜鉛めっきのピンホール発生原因を知るため、表面電位測定用検出素子を用いて、ピンホール内部の電位を測定した。脱脂、酸洗、電解脱脂、亜鉛めっき、クロメート、乾燥の各工程について発生の可能性を検討し、酸洗時の気体発生やスマットの残存による密着不良などの可能性について、観察・測定結果と対比することで原因解明できた。

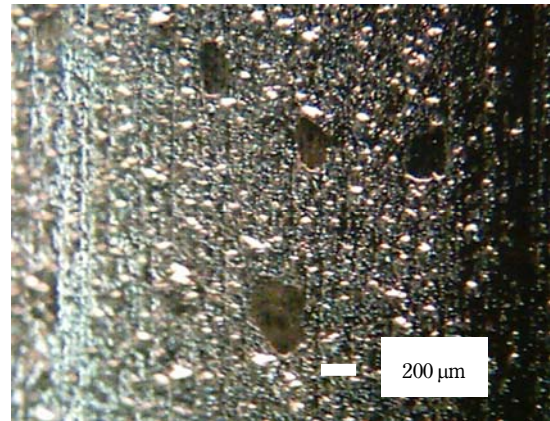
図2 絞り加工部ピンホール

図2のように、ピンホール付近には、細かい膨れが発生している。その中の比較的大きなものが破損してピンホールが生じていることから、めっき皮膜内部に閉じ込められた物質が気体となって膨張する乾燥加温時に起こったと思われる。表面凹部に残存した水または加工油の膨張、酸洗時、電解脱脂や亜鉛めっき時に吸蔵された水素の膨張、スマットや腐食生成物に付着してめっき皮膜中に残存した水の膨張のいずれかの原因ではないかと考えられる。

表面凹部の水または加工油が残存していた可能性について、図2を詳しく調べると、絞り加工によるすじ状の凹部付近にピンホールは発生しているが、大きな凹部の上にはピンホールが発生していない。このことから、凹部に残存した水または加工油の膨張である可能性は低い。

電解脱脂やめっき時の高電流部分では他の部分に比べて水素発生が激しくなるため、水素が吸蔵されやすい。水素吸蔵が原因であれば高電流部分で膨れやピンホール発生が起こるはずである。しかし、膨れやピンホール発生箇所は、絞り加工後の溶接部、絞り加工部とも、いずれも円柱状に加工された側面の平坦な箇所であり、円柱側面と平坦面との間の角部のような高電流密度部分ではない。このことから、電解脱脂や亜鉛めっきの高電流密度箇所でも多量に発生する水素を吸蔵した可能性は低い。

酸洗時には水素が発生する。溶液の拡散が激しい角部箇所では酸の供給が十分に行われ、水素発生が盛んになり、溶液中の水素溶存濃度が高くなることから水素が吸蔵されやすくなると考えられる。また、溶液の拡散が悪い凹み箇所では表面から水素気泡の除去が十分に行われにくくなり、溶液中の水素溶存濃度の高い状態が続くことから、水素吸蔵が起こりやすくなると考えられる。ピンホール発生箇所は、いずれも円柱側面の平坦な箇所であり、円柱角部のように拡散速度の高い箇所ではなく、しかも、凹部のような拡

散速度の低い箇所でもない。このことから、酸洗の水素吸蔵である可能性は低い。

一方、密着不良原因を知るため、ピンホール近傍の膨れ部を剥離した。剥離した亜鉛めっき皮膜の裏面には細かい凹凸があり、粒径の細かいスマットと思われる鉄が含まれていた。

酸洗浴では発生した気泡が消えず液面に停滞していた。その泡をろ紙にすくい取ったところ、鉄の微粒子が認められた。酸洗浴から品物を引き上げる際、泡に含まれたスマットが付着した可能性がある。スマット周囲の水がめっき皮膜内部に残存し、乾燥工程で加熱されて気体となって膨張し、素地の鉄と亜鉛めっきの間で密着の悪い箇所から膨れを形成した可能性がある。ピンホール箇所の方磁石を近づけたところ、磁性があり、鉄粉スマットを引き付けやすいことが確認できた。

以上のことから、ピンホール原因は酸洗浴から引き上げる際、スマットと周辺の水が付着してめっき皮膜中に取込まれ、乾燥時に加熱されて気体となって膨張し、素地の鉄と亜鉛めっき皮膜の密着性の悪い箇所が膨れ、その一部が破損してピンホールを生じたものと考えられる。この結果は、ピンホールの発生した不良品を再めっきするため酸洗すると酸洗浴上の泡に含まれるスマット量が減り、再めっきすると改善されることに符合している。
