BGA実装部のX線による非破壊検査

機械制御技術部 機械制御チーム 増田 信次
情報技術チーム 小森谷 廣子
伊東 秀高

近年、電子部品の小型化や実装技術の高度化が進み、開発される電子基板の多くが高機能・小型化の傾向にある。このように高密度の実装が常識となる一方で、また様々な問題も生じている。それらの問題の多くを発見し、また対策の効果を確認するときに役立つ装置として、X線による非破壊検査装置（X線マイクロフォーカステレビ装置）はその代表的なものである。本文ではこの装置を用いたBGA（Ball Grid Array）バンパ接合状態の品質確認を行う「X線出力強度別画像比較法」を確立したので紹介する。

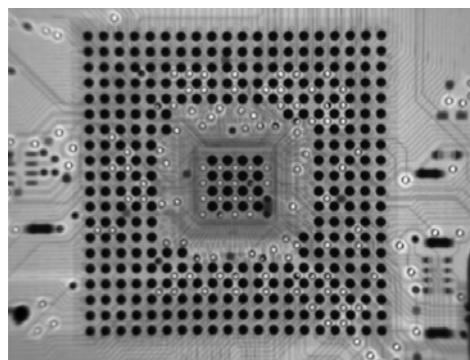
図2 BGAのX線画像

BGAを用いることで従来より高密度実装が可能となり、実装の歩留まりも高く実装起因のリペア作業が非常に少ないためにプリント基板組立のトータルコストが低減できる。しかし、品質確認においては大きな問題を抱えている。BGAでは部品下面に接続端子があるために実装後に接合部分が観察できないことから、従来の目視によるハンダ付け品質確認は不可能となった。そこで、X線による透視撮影が求められることとなる。¹⁾

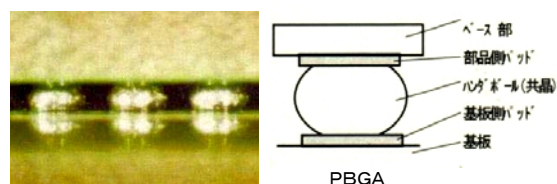
図3 実装後のBGAバンパ（共晶）形状

もともと球形であったバンパはリフロー行程により加熱されると次第に熔融し、図3のように「つぶれた樽」のような形状を成す。

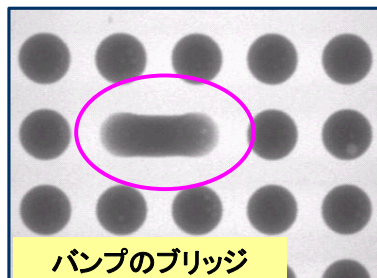
図4 バンプのブリッジ

リフロー行程において適度な温度プロファイルに設定されていけば特に接続に関する問題は生じない。しかし、温度条件が悪くとハンダが十分に熔融せず未接続の状態になることがある。また、逆に加熱しすぎによるバンプの変形で隣端子とブリッジしたり、バンプが流れ出す（飛散する）ことによりハンダ量が不足し、未接続になる現象が生じる。

X線撮影を行うことで図4のようにバンプのブリッジによるショートは容易に判別可能である。しかし、「未接続の状態」を判別することはなかなか困難である。未接続の状態を判別するX線撮影検査において、接続が良好なものの判断基準としては一般的に以下のものがあげられる。

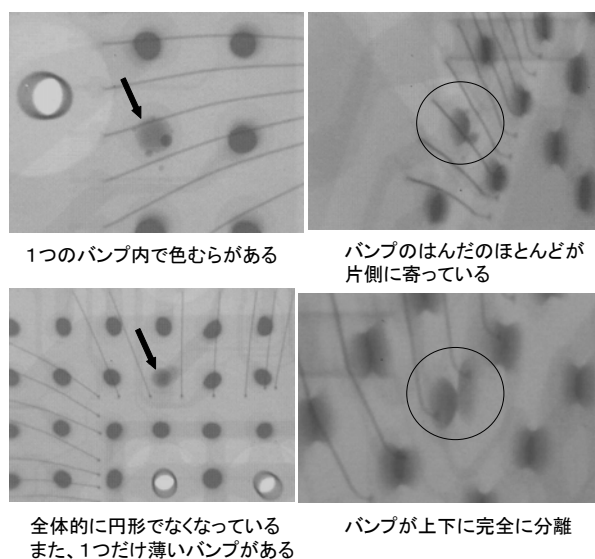
図5 未接続事例

このような判断基準をもとに検査を行うと未接続の状態が判別できることもあるが、問題は「検査時間がかかる」ことにある。(1)~(3)までの判断基準で検査するのであれば上方から観察するのみであるので時間も要しないが、やはり情報として不十分であり、斜め方向からの観察も必要となり、多大な検査時間を要することとなる。図5にX線で観察した未接続事例を示す。

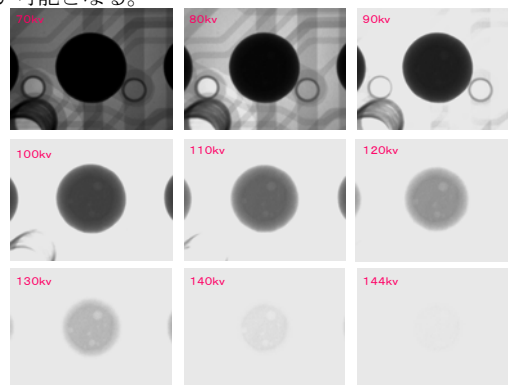
図6 X線出力強度別の画像比較

従来のバンプの観察は一定のX線出力強度で行っていたが、本方法ではX線出力強度を少しずつ上げながら行う。X線出力強度を変化させることにより、バンプの外形から内部の情報、また接合部の情報が得られる。

(1)管電圧約60~80kvにて

バンプ外形に着目し、変形の有無を調べる。

(2)管電圧約80~100kvにて

バンプ内部の状態が見え始める。ボイドの状態を調べる。

(3)管電圧約100~130kvにて

内部にハンダペースト部の輪郭が現れるので、その大きさや形状を確認する。ペースト部がある程度の広がりをもってないと十分に加熱されておらず、未熔融の可能性がある。また、輪郭が無いものは加熱しすぎの可能性がある。

(4)管電圧約130kvにて

X線の出力を上げていくと最終的には全て透過しきってしまい、全く影が現れなくなる。ここで着目すべき点はあるX線出力強度を境に一斉に影が消えるかということである。バンプがIC側と基板側で面接触していれば一斉に消える。もし、バンプが変形して点で接触しているような部分があれば同一バンプ内で不均一な消え方が生じる。

以上のチェックにより上からの観察だけで接合状態の検査が可能となる。
